## Technische Information 04/2012

Fahrzeugart	Pkw
Fahrzeughersteller	alle
Fahrzeugtyp	alle
Baujahr	alle
Schadenbereich	Pkw-Karosserie (Fahrzeugstruktur)
Betreff	Passive Sicherheit von fachgerecht instand gesetzten Pkw

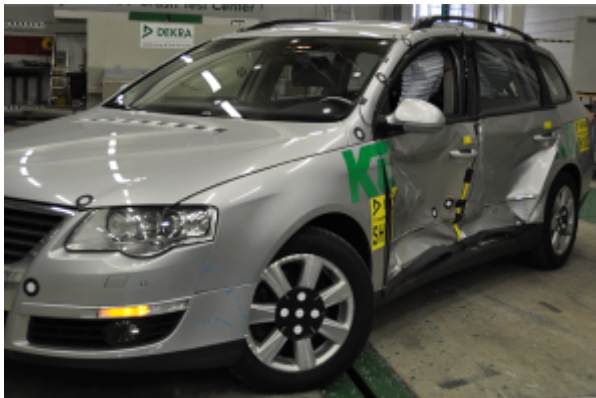
Die Anprallgeschwindigkeit lag bei 50,0 km/h. Auf Bild 3 ist die Deformation der angestoßenen Fahrzeugseite dargestellt. Die pyrotechnischen Sicherheitssysteme haben wie vorgesehen ausgelöst (Bild 4 und 5). Neben der äußerlichen Betrachtung des Schadenbildes erfolgte anhand festgelegter Messpunkte (siehe Bild 21, Seite 7) eine elektronische Karosserievermessung. Die gemessenen Deformationstiefen nach dem Erstcrash dienen dem Vergleich mit den Werten des Zweitcrashes.

Bild 3: Ansicht von vorne links

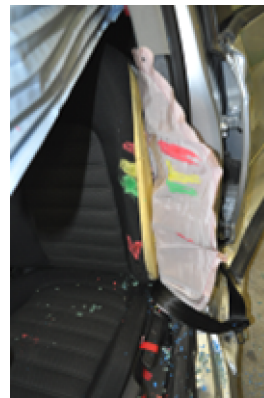
Bild 4: B-Säule

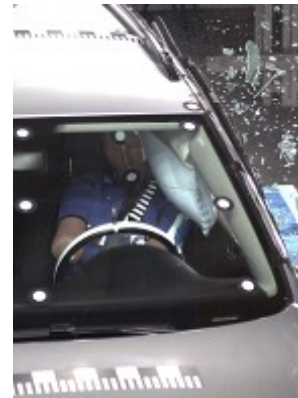
Bild 5: Airbagentfaltung

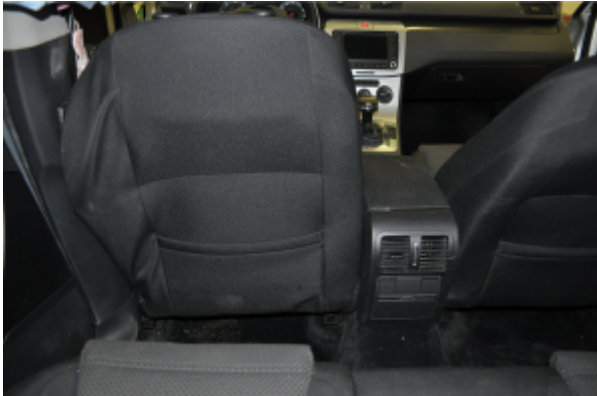
Im Anschluss an den ersten Crashtest wurde das Fahrzeug nach den Herstellervorgaben instand gesetzt. Nach Demontage des Innenraumes zeigte sich, dass der Mitteltunnel im hinteren Bereich eingeknickt war (rote Markierung in Bild 7, Seite 4). Ursache für diese Verformung war eine lokale Kräfteinleitung durch das Gestell des Fahrersitzes.

Bild 6: Gestauchter Fahrersitz

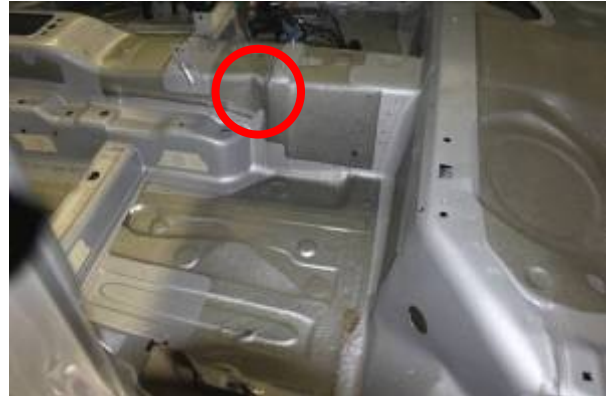
Bild 7: Knick im Mitteltunnel (rote Markierung)

Da der Mitteltunnel im beschädigten Bereich aus ultrahochfesten-warmumgeformten Stahl besteht (vgl. Bild 8), wurde er – wie alle anderen hochfesten Stahlblechteile auch – nicht gerichtet, sondern durch ein Neuteil ersetzt (Bild 9).

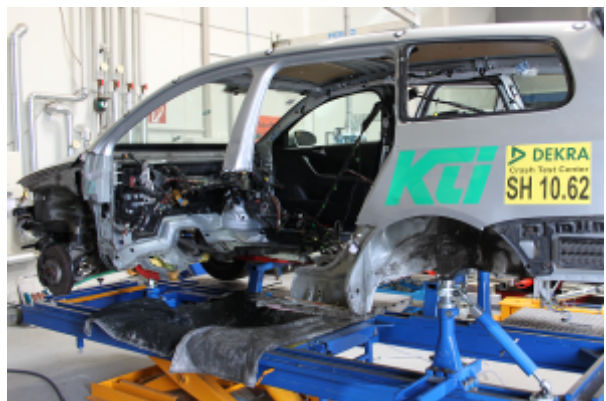
Bild 9: Ersatz des Mitteltunnels

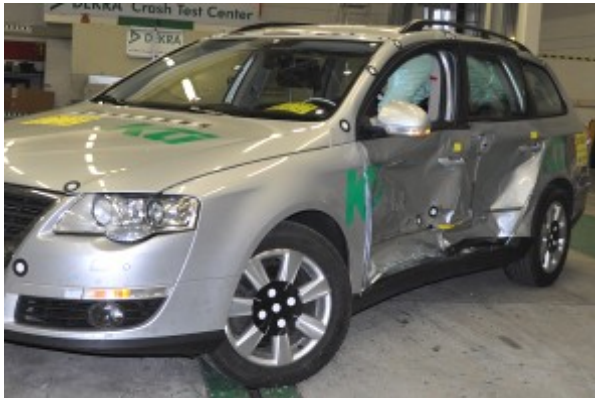
Nach Abschluss aller Instandsetzungsarbeiten wurde das Fahrzeug analog zum ersten Versuch erneut gecrasht. Die Anprallgeschwindigkeit lag bei 50,1 km/h. Bild 12 gibt die Deformation der angestoßenen Fahrzeugseite wieder. Alle pyrotechnischen Sicherheitssysteme haben ausgelöst (Seitenairbag, Windowbag sowie die Gurtstraffer vorne links und rechts) und damit ihre Schutzfunktion wie vorgesehen erfüllt.

Bild 12: Ansicht von vorne links

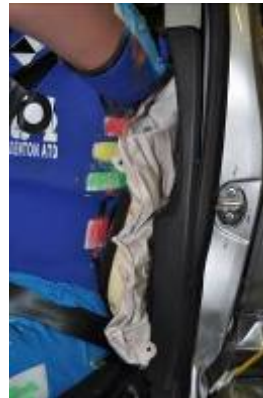
Bild 13: B-Säule

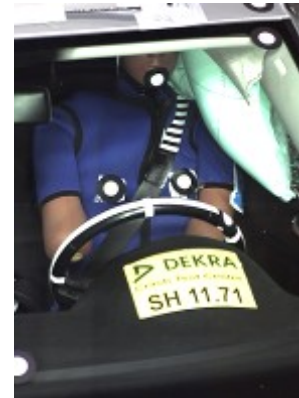
Bild 14: Airbag

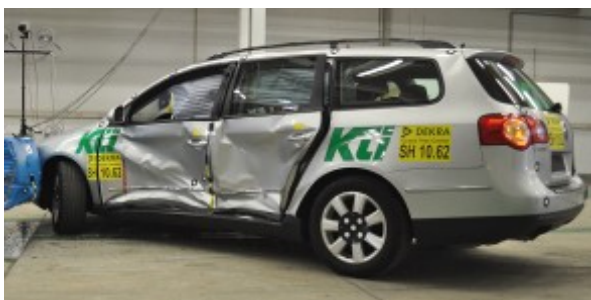
Um die beiden Versuche vergleichen zu können, werden nachfolgend Fotos und die Ergebnisse der beiden elektronischen Karosserievermessungen des Fahrzeugs verglichen. Die Deformationstiefe nach dem ersten bzw. zweiten Crash geht aus Bild 15 und 16 hervor. Dabei ist zu erkennen, dass sich das Schadenbild äußerlich stark ähnelt. Auch die innen liegenden Strukturen zeigen eine qualitativ gleiche Deformation. Die Bilder 17 und 18 auf Seite 6 zeigen die B-Säule in der Ansicht von innen. In diesem Bereich sind maximale Differenzen der statischen Deformationstiefe von 3 mm aufgetreten (Messpunkte 1 und 2 in Bild 21 auf Seite 7).

Bild 15: Schäden nach dem ersten Crash

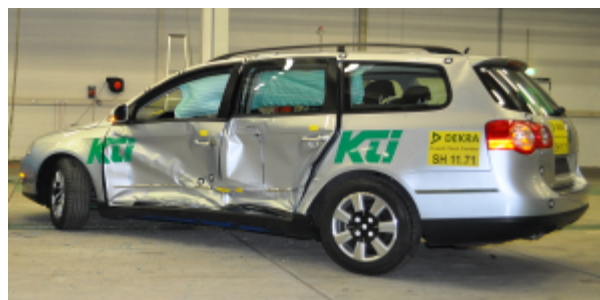
Bild 16: Schäden nach dem zweiten Crash

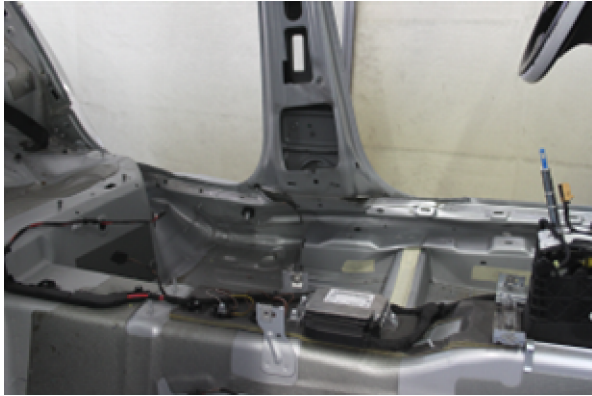
Bild 17: Seitenstruktur nach Erstcrash

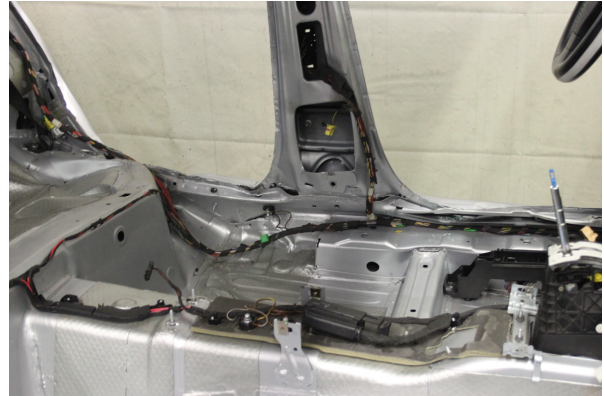
Bild 18: Seitenstruktur nach Zweitcrash

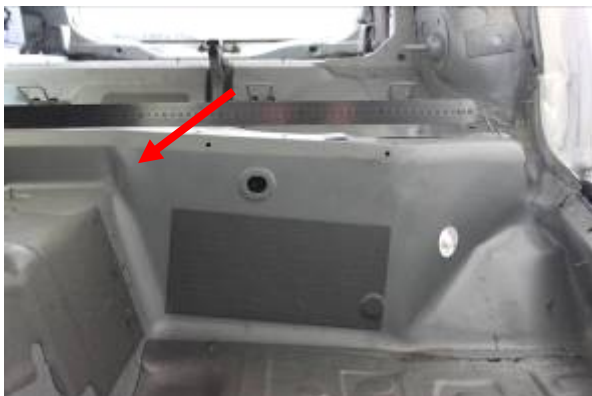
Auf den Bildern 19 und 20 ist die Konsole der Rücksitzbank in der Ansicht von vorne gezeigt. Auch hier zeigt sich eine qualitativ gleiche Deformation: In beiden Fällen ist die Konsole im Bereich des Mittel隧nells nach unten abgeknickt (rote Pfeile).

Bild 19: Konsole der Rücksitze nach Erstcrash

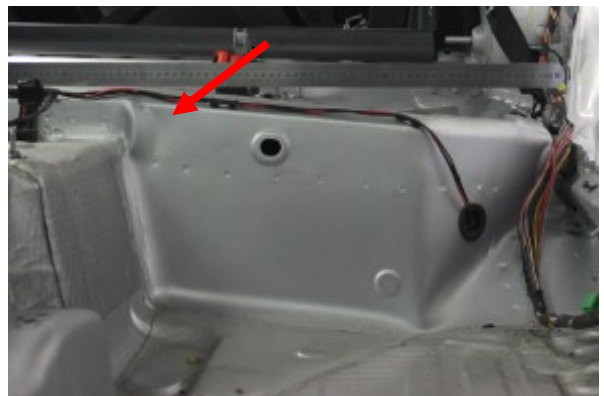
Bild 20: Konsole der Rücksitze nach Zweitcrash

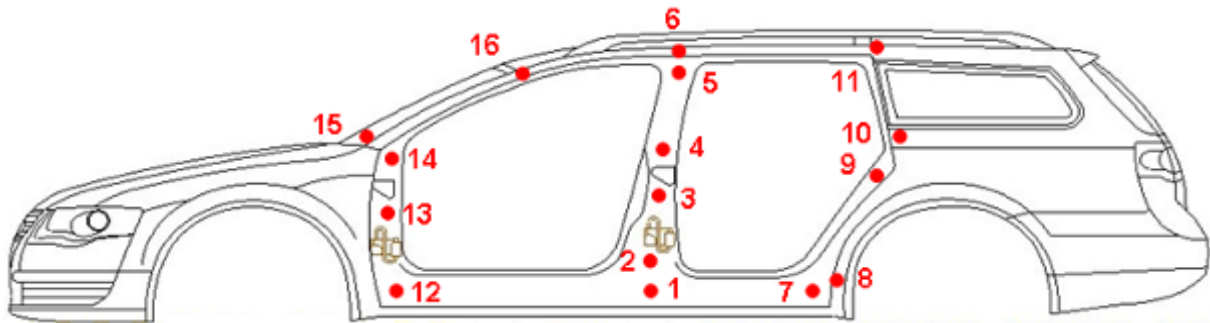
Durch die Vermessung nach beiden Crashversuchen kann die Differenz der Deformationstiefen dargestellt werden. So weist Punkt 1 der Oberbauvermessung, welcher am Schweller im Bereich der B-Säule liegt, eine Differenz von lediglich 3 mm auf. Ein Vergleich der Werte miteinander deutet demnach auf einen ähnlichen Deformationsumfang beim Erst- und Zweitcrash. Damit zeigt sich beim Crash des fachgerecht instand gesetzten Fahrzeugs ein Crashverhalten, welches gut mit dem eines Pkw im Originalzustand vergleichbar ist.

Bild 21: Messpunkte der elektronischen Vermessung
