Nur korrekt repariert ist richtig sicher

Was kann passieren, wenn nicht korrekt repariert wird?

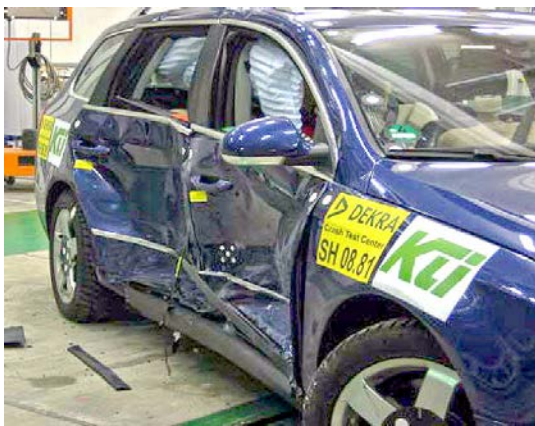
Nach Crash 1

Beim ersten Crash betrug die Eindringtiefe des Aufprallschlittens maximal 161 mm. Die Seitenairbags vorne und hinten sowie der Windowbag auf der Aufprallseite haben ausgelöst. Ebenso die Gurtstraffer vorne links und rechts.

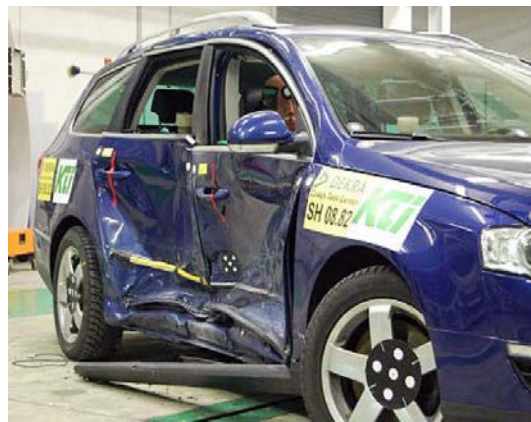
Nach Crash 2

Beim Crash des nicht korrekt reparierten Fahrzeuges betrug die maximale Eindringtiefe des Aufprallschlittens 221 mm! Die Seitenairbags haben zwar ausgelöst, konnten aber aufgrund der höheren Eindringtiefe und des so verkleinerten Überlebensraums im Fahrzeuginneren ihre Schutzwirkung nicht voll entfalten. Gar nicht ausgelöst hat der Windowbag, der die Köpfe der Insassen schützen soll (gut zu sehen in Bild "Crash 2")!

Ebenso zeigte sich beim zweiten Crash aufgrund von Deformierungen der Mittelkonsole, des Dachs und einer unbeschädigten Frontscheibe, dass im Gegensatz zum ersten Crash eine Veränderung der Lastpfade und somit eine Veränderung der Energieabsorbierung vorlag.

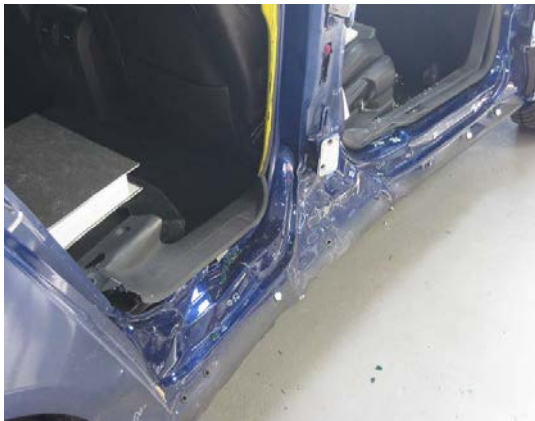
Schweller nach Crash 1

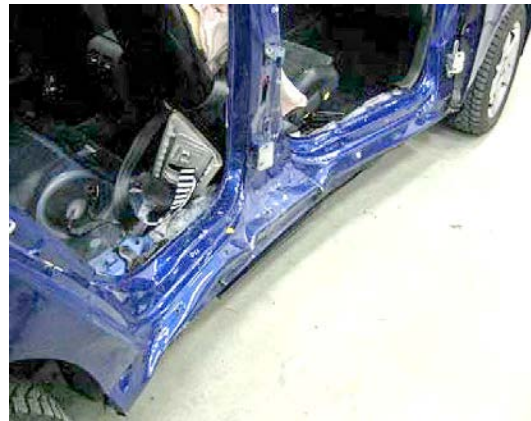
Schweller nach Crash 2
