## Technische Information 04/2012

Fahrzeugart	Pkw
Fahrzeughersteller	alle
Fahrzeugtyp	alle
Baujahr	alle
Schadenbereich	Pkw-Karosserie (Fahrzeugstruktur)
Betreff	Passive Sicherheit von fachgerecht instand gesetzten Pkw

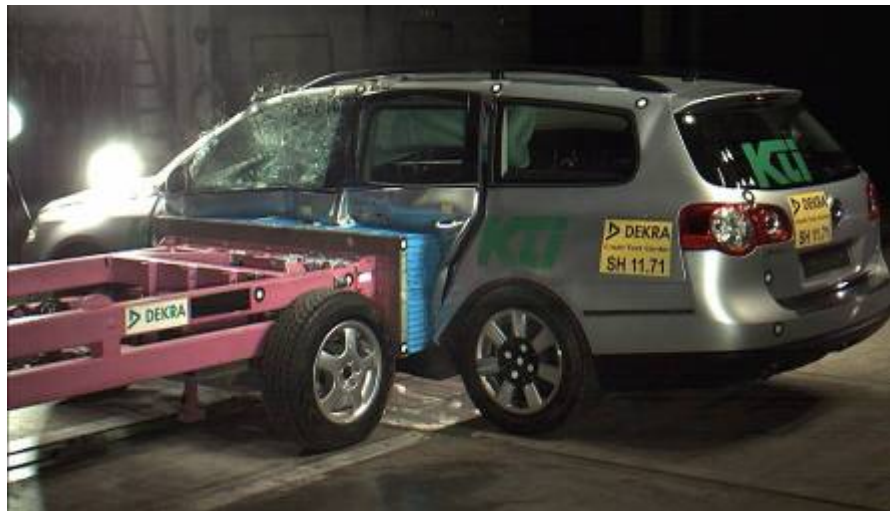
Seitencrash eines fachgerecht reparierten Pkw

Das Fahrzeug (VW Passat B6 Variant 2,0 TDI) wurde in Anlehnung an den Euro-NCAP-Seitenaufprall gecrasht (Aufmacherbild). Dieser Test entspricht den europäischen Richtlinien 96/27/EG bzw. ECE-R95. Dabei prallt eine 950 kg (+/-20 kg) schwere fahrbare Barriere mit Deformationselement und einer Geschwindigkeit von 50 km/h (+/- 1 km/h) gegen die Seite des stehenden Versuchsfahrzeugs (Bild 1 und 2, Seite 3). Der Fahrersitz war mit einem Dummy ES-1 (50 % male, 72 kg [+/-1,2 kg]) und die Fondsitze sowie der Beifahrersitz jeweils mit einem Gewichtsdummy (á 76 kg) besetzt.

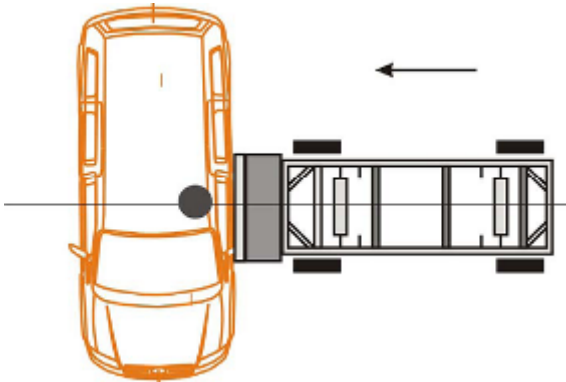
Bild 1: Versuchskonstellation schematisch

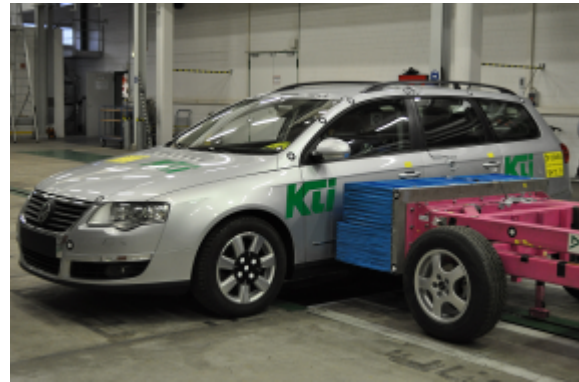
Bild 2: Positionierung des Stoßwagens

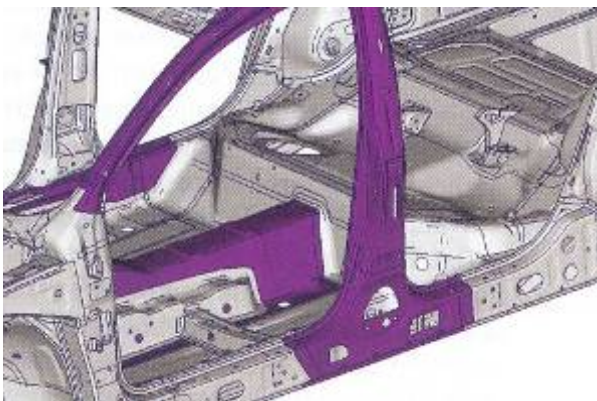
Da der Mitteltunnel im beschädigten Bereich aus ultrahochfesten-warmumgeformten Stahl besteht (vgl. Bild 8), wurde er – wie alle anderen hochfesten Stahlblechteile auch – nicht gerichtet, sondern durch ein Neuteil ersetzt (Bild 9).

Bild 8: warm umgeformte Stähle (Quelle: VW)
