Nur korrekt repariert ist richtig sicher

Was kann passieren, wenn nicht korrekt repariert wird?

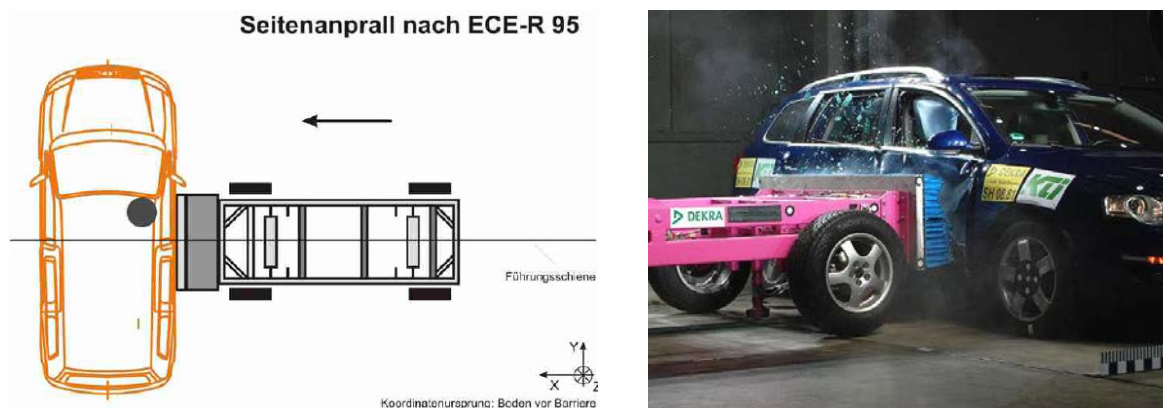
Es wurde ein VW Passat Variant Typ B6 einem Seitenaufprall nach den europäischen Richtlinien der Euro NCAP Tests unterzogen. Dabei prallt ein Fahrschlitten mit Tempo 50 km/h auf die B-Säule des stehenden Fahrzeuges. Der VW Passat Variant B6 wurde deshalb ausgewählt, weil er mit einer Vielzahl an hoch- und höchstfesten verbauten Stählen den modernen Karosseriebau repräsentiert und in der Mittelklasse eine der höchsten Torsionssteifigkeiten aufweist.
